Dossier Technique Immobilier

Numéro de dossier : 25/IMO/1228
Date du repérage : 02/04/2025

Département : ... **Moselle**
Adresse : **1 Rue des Vignes**
Commune : **57460 BEHREN LES FORBACH**
Section cadastrale 6, Parcelle(s) n° 161

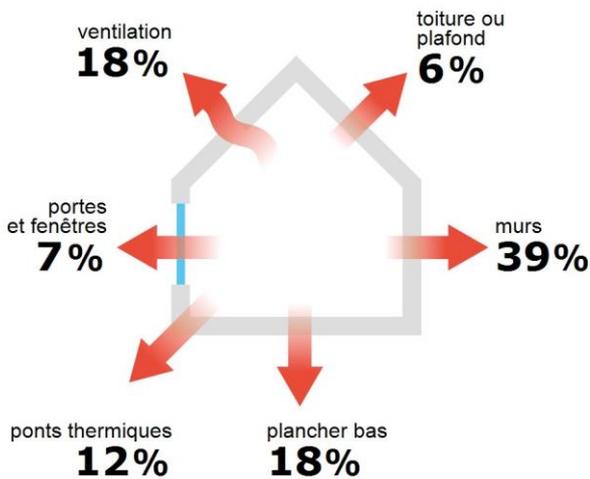
Schéma de déperdition de chaleur

Coefficient de déperditions thermiques = 1,9 W/(m².K)

Coefficient de déperditions thermiques de référence = 0,5 W/(m².K)

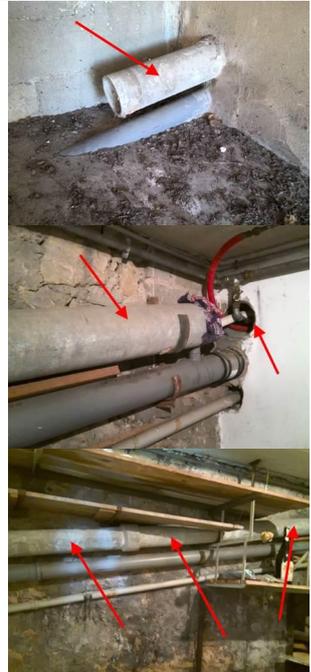
Localisation	Identifiant + Description	Conclusion (justification)	Etat de conservation** et préconisations*	Photo
1er étage - Deg; Sous-Sol - Cave 4; Parties extérieures	<p>Identifiant: M002 Description: Conduits Composant de la construction: 3. Conduits, canalisations et équipements intérieurs - Conduits de fluides (air, eau, autres fluides) Partie à sonder: Conduits Liste selon annexe.13-9 du CSP: B</p>	Présence d'amiante (Sur jugement personnel)	<p>Matériau dégradé (étendue ponctuelle)</p> <p>Résultat EP**</p> <p>Préconisation: Il est recommandé de réaliser une évaluation périodique.</p>

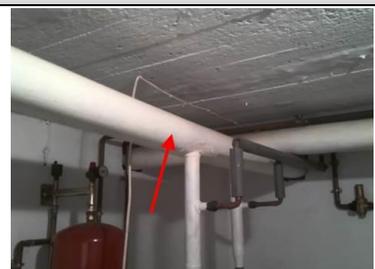
Localisation	Identifiant + Description	Photo
1er étage - Grenier; Sous-Sol - Couloir; Sous-Sol - Cave 1; Sous-Sol - Cave 2; Sous-Sol - Cave 3; Sous-Sol - Cave 4; Sous-Sol - Chaufferie	<p>Identifiant: M001 Réf. échantillon: P001 Description: Calorifugeages Composant de la construction: 1. Flocages, Calorifugeages, Faux plafonds Partie à sonder: Calorifugeages Liste selon annexe.13-9 du CSP: A</p>

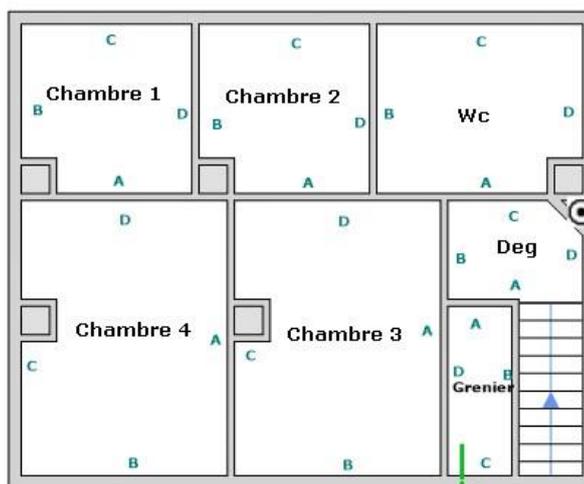
1er Etage

M002 - Conduits
Présence d'amiante
EP

M001 - Calorifugeages
Absence d'amiante

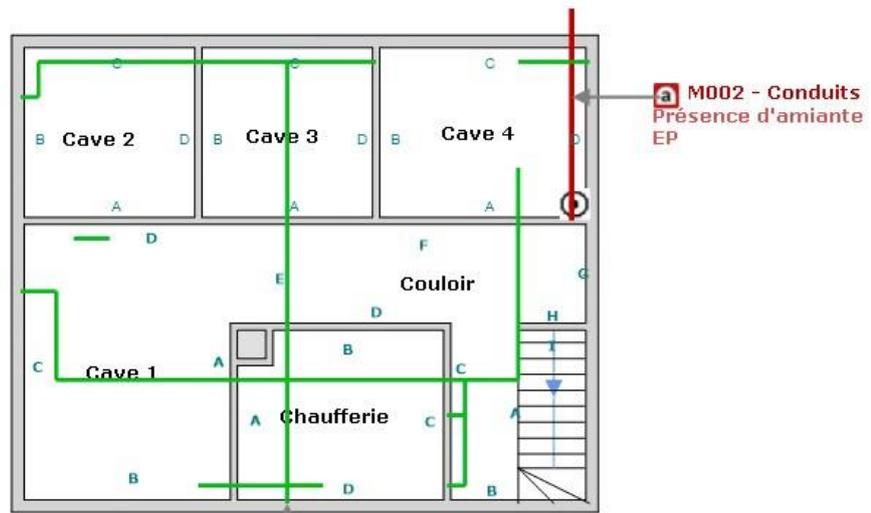
Sous-sol

Echantillon: P001
Matériaux: M001
Absence d'amiante

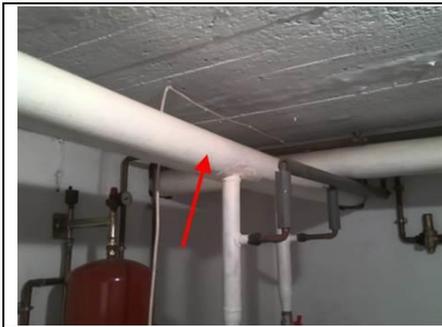
Photo n° PhA001
Localisation : 1er étage - Grenier; Sous-Sol - Couloir; Sous-Sol - Cave 1; Sous-Sol - Cave 2; Sous-Sol - Cave 3; Sous-Sol - Cave 4; Sous-Sol - Chaufferie
Ouvrage : 1. Flocages, Calorifugeages, Faux plafonds
Partie d'ouvrage : Calorifugeages
Description : Calorifugeages

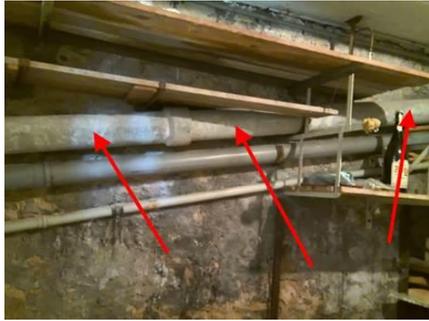
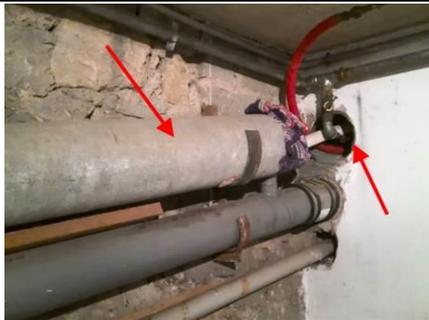
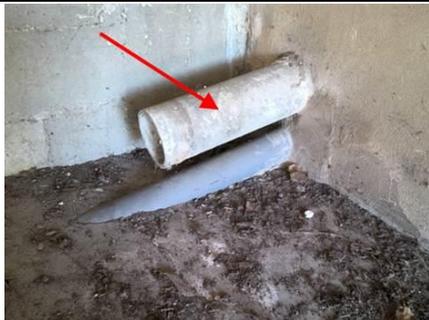
Photo n° PhA002
Localisation : 1er étage - Deg; Sous-Sol - Cave 4; Parties extérieures
Ouvrage : 3. Conduits, canalisations et équipements intérieurs - Conduits de fluides (air, eau, autres fluides)
Partie d'ouvrage : Conduits
Description : Conduits

Il convient donc de veiller au maintien du bon état de conservation des matériaux et produits contenant de l'amiante afin de remédier au plus tôt aux situations d'usure anormale ou de dégradation.

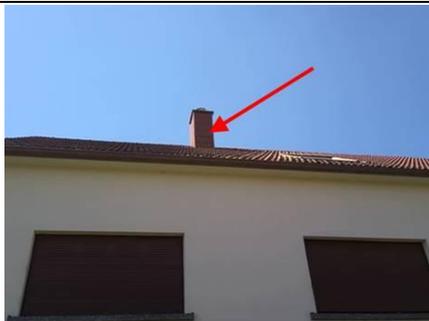
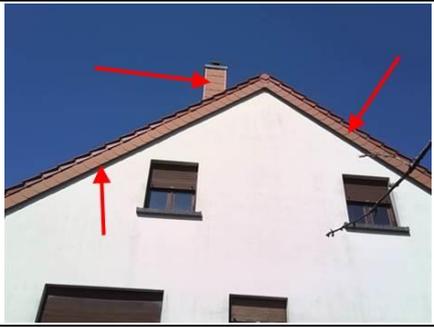
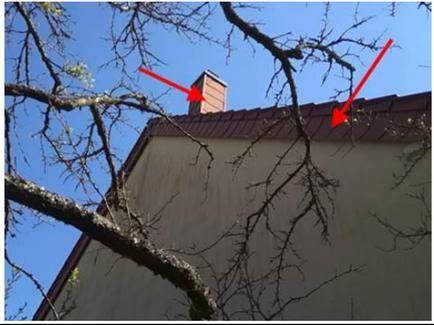
Localisation	Identifiant + Description	Photo
Parties extérieures	<p>Identifiant: M003 Réf. échantillon: P002 Description: Plaques de rives et cheminées Composant de la construction: 4. Eléments extérieurs - Toitures Partie à sonder: Plaques Liste selon annexe.13-9 du CSP: B</p>

Photo n° PhA003
Localisation : Parties extérieures
Ouvrage : 4. Eléments extérieurs - Toitures
Partie d'ouvrage : Plaques
Description : Plaques de rives et cheminées

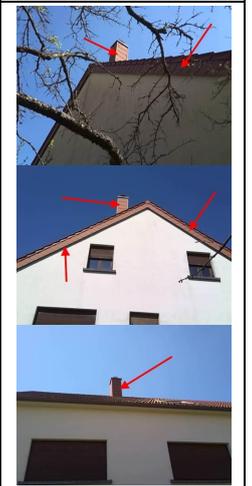
M003-P002	Parties extérieures	4. Eléments extérieurs - Toitures	Plaques	Plaques de rives et cheminées Analyse à réaliser: Toutes les couches (1 à 1)
